AKL-04: Montageanleitung für Klemmschalen und Spannfix gemäß DGUV 213-053 (Seite A)

Tabelle 6a: Montage von Armaturen von Schläuchen aus Elastomeren und Thermoplasten

Tabelle 6b: Konfektionieren von Schlauchleitungen aus Elastomeren und Thermoplasten

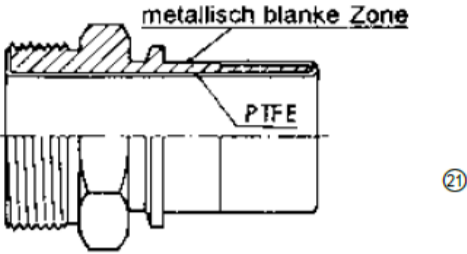
Tabelle 6e: Herstellung der Leitfähigkeit bei M-Schläuchen mit beschichteten Armaturen

<p>Beschichtete Armaturen müssen vor dem Sicherungsbund eine metallisch blanke Zone haben.</p>

<ul style="list-style-type: none"> ■ Wendel wird in den Schlauch gebogen (siehe auch 21) Zu 22 ■ Leitfähigkeit nur über Wand hergestellt 	<ul style="list-style-type: none"> ■ Zerstört beim Einführen des Stutzens die Beschichtung → Wendel gemäß 21 nicht in den Schlauch biegen, sondern wie eine Feder vor der Schlauchschnittkante biegen und mit der metallisch blanken Zone in Verbindung bringen ■ Wendelbruch unterbricht Leitfähigkeit → daher zusätzlich mindestens einen metallischen Leiter gemäß (18), (19) vorsehen ■ Leitfähigkeit wird über Wendel und metallischen Leiter hergestellt
